**Procès verbal de la visite trimestrielle  
du CHSCT Francilienne du 9 juin 2009  
au 180 avenue Adolphe Pajeaud  
Batiment Saturne 92 Antony**

**Objet : Visite d'un chantier de modernisation dans le cadre de la visite trimestrielle du CHSCT.**

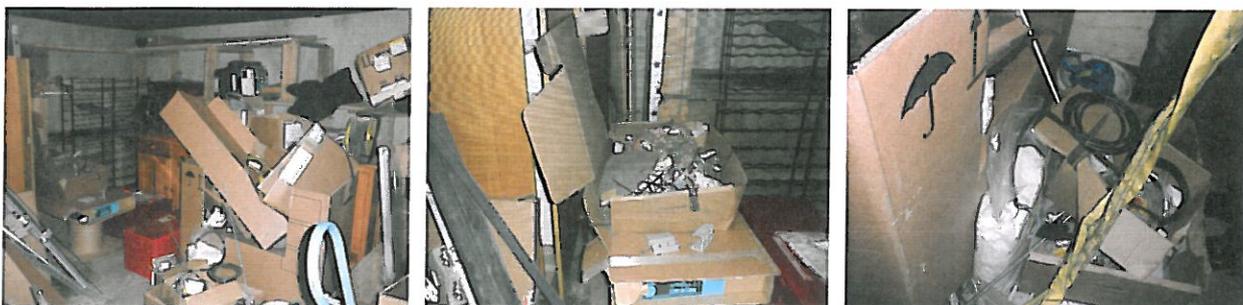
Visite du local de stockage :

C'est un local qui ferme à clés au niveau du parking. Ce local est partagé avec le gardien du site. Première impression, ce n'est pas rangé. La lumière est insuffisante. Pas de distinction entre le matériel à utiliser et les déchets. Des élingues laissées par le service réparation ne sont plus en état d'être utilisées.

Comme ce local de stockage est partagé avec le gardien, il aurait fallu prévoir une séparation physique pour stocker notre matériel et nos déchets.

Les élingues laissées par la réparation devront être détruites.

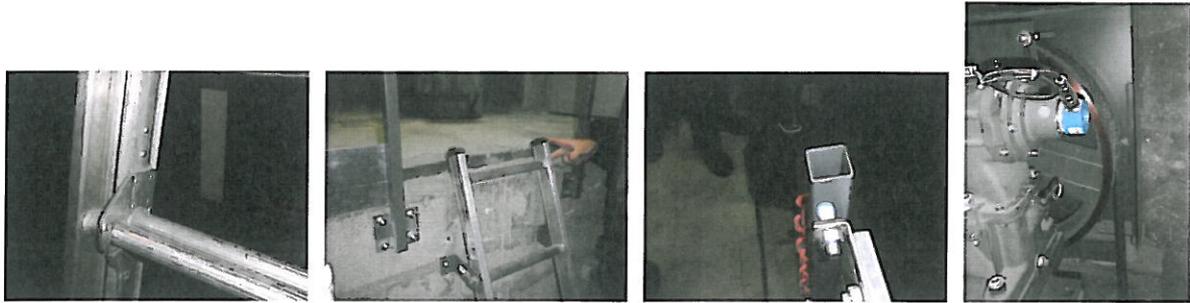
### Visite de la machinerie :

L'échelle d'accès n'est pas conforme (barreau rond). "Pas prévu, pas vendu" nous dit M. Fraysse. La machinerie sert de également de lieu de stockage de matériels. Les capotages des groupe de levage ne sont que partiellement fait. Les anneaux de manutentions n'ont pas été testés. L'échelle d'accès au massif dépasse du massif. Pas de capuchon de protection sur les poteaux des rambardes. La barre de rétablissement est trop loin pour une bonne utilisation.

L'échelle d'accès machinerie devra être changée.

Les anneaux devront être testés. Ils auraient dû être testé avant leur utilisation.

Les capotages des groupes de levage devront être terminés. Il est "dommage" d'avoir attendu un an entre le passage de la réparation et la modernisation pour compléter ces capotages. La question se pose sur la réception des travaux fait par la réparation. Le cahier des charges des capots pour l'île de France –disponible sur la base sécurité de l'intranet- devra être mieux diffusé aux intervenants, en commençant par le service commercial.

L'échelle d'accès au massif devra être ajustée à la dimension du massif.

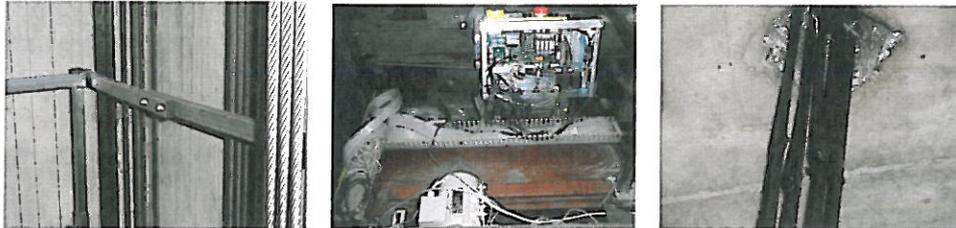
### Visite du toit de cabine :

Pas d'interrupteur d'éclairage gaine. La rambarde latérale est en deux parties. Câblage du boîtier de raccordement en cours. Le travail sur brins morts des câbles de tractions n'est pas terminé.

L'éclairage gaine devrait être commandable depuis le toit de cabine.

Pourquoi autant de boucle de pendentif dans la goulotte du toit de cabine ?

La rambarde latérale devra être modifiée en une seule pièce.

Les brins morts devront être réajustés avec les embouts adéquats.
